ARANZADIKO BERRIAK 2021

RESTAURACIÓN DEL DOLMEN DE AGERREBURU (BERGARA)

Responsable: Jesus Tapia

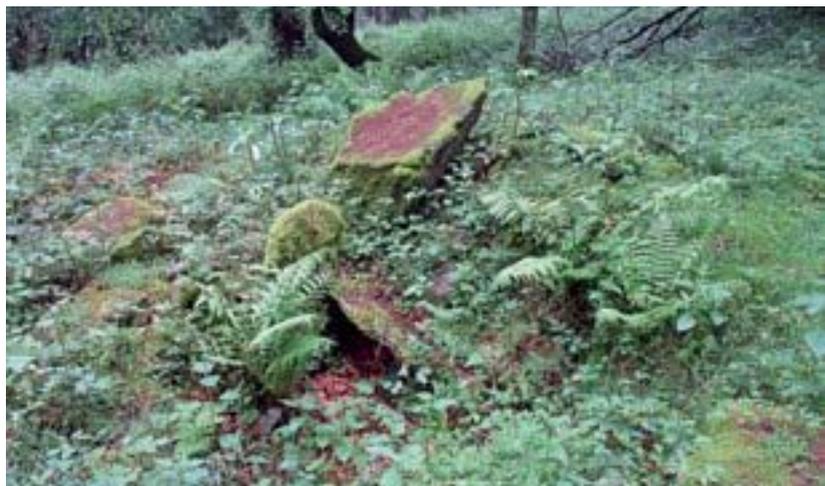
El dolmen de Agerreburu fue explorado por Aranzadi, Barandiaran y Eguren en 1921, y en la memoria de 1922 los autores hacían referencia a que el monumento había sido saqueado pocos días antes de su llegada. A pesar de que las losas de la cámara dolménica se encontraban rotas y desplazadas, los arqueólogos recuperaron restos humanos y fragmentos de un vaso cerámico en el lugar, lo que nos animó a re-excavar el dolmen en 2019. Como resultado de nuestra intervención, además de recuperar nuevos restos humanos, cerámicos y líticos, pudimos documentar e identificar los distintos fragmentos de las losas que componían la cámara funeraria y determinar con precisión su emplazamiento original.

Estado de Agerreburu hasta 2019.

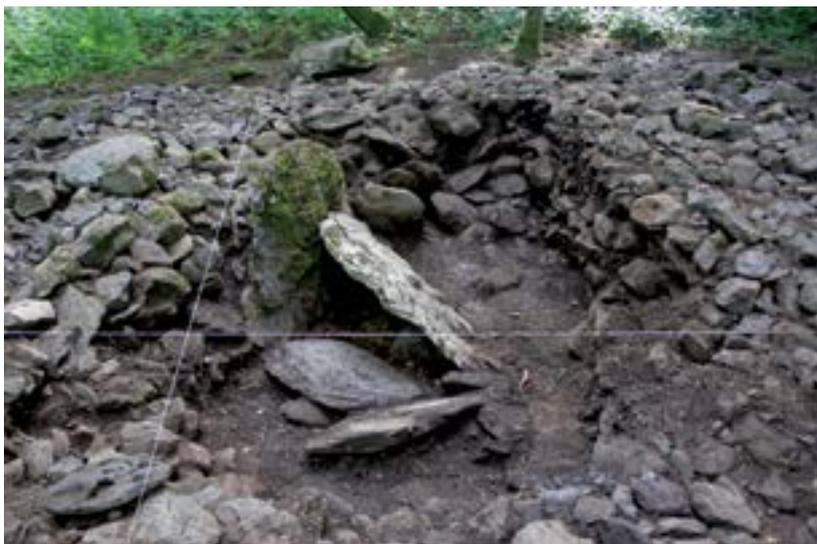
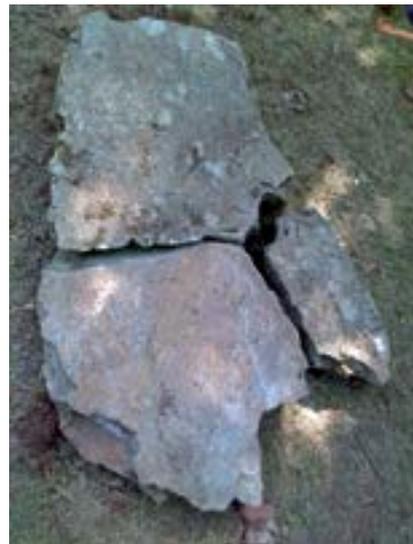
cabo Giorgio Studer, restaurador de Gordailua, empleando cementos y resinas especiales, e insertando varillas inoxidables cuando ha sido necesario. Sin embargo, una de las losas no ha podido ser remontada al tratarse de una margocaliza muy exfoliada, de modo que los fragmentos se han colocado unos junto a otros sin pegar.

Losas de la cámara de Agerreburu durante la excavación y a la derecha, fragmentos que componían la losa de cubierta. © JESUS TAPIA

El remontaje y restauración de las distintas losas lo ha llevado a

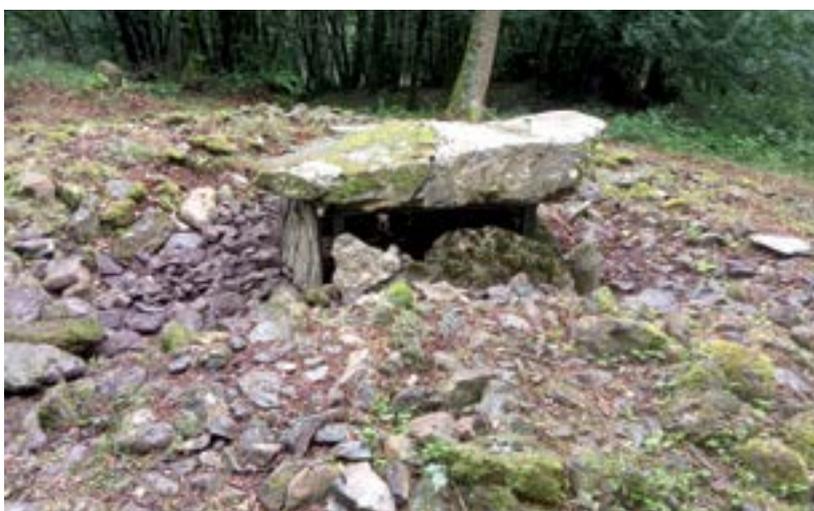
Estado final de Agerreburu tras la restauración. © JESUS TAPIA

terreno ha sido necesario adoptar medidas de seguridad complementarias debido al mal estado de conservación de algunas losas. Por este motivo, siguiendo el criterio del restaurador, se ha instalado una estructura ligera de acero inoxidable que garantice la estabilidad de todo el conjunto.

Por último, se ha empleado una grúa para colocar sobre dicha estructura la losa de cubierta, que ha quedado correctamente alineada con las losas que servían de apoyo, y se ha recompuesto la masa tumular de piedras envolviendo la cámara funeraria.
