ARANZADIKO BERRIAK 2014

### RESTITUCIÓN DEL MONOLITO DE ARRIBIRIBILLETA (BERGARA-ELGOIBAR)

Arquitecto responsable: Anartz Ormaza, Arquitecto asesor: Iñigo Ibáñez, Arqueólogos: Manu Ceberio y Jesús Tapia, Topógrafo: Euken Alonso / Financiación: DEBEGESA y GIPUZKOAKO FORU ALDUNDIA

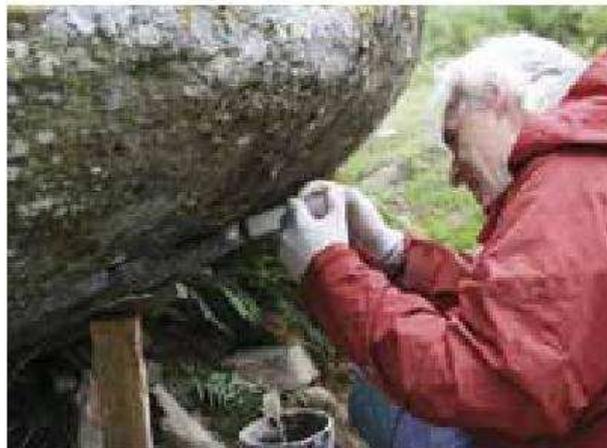
Restauración del monumento por Giorgio Studer (Diputación Foral de Gipuzkoa). MANU CEBERIO

Tal y como se planteó inicialmente, previamente a la puesta en pie del monolito se realizó una actuación de restauración del bloque. Para ello se contactó con el técnico restaurador de la Diputación Foral de Gipuzkoa, Giorgio Studer, quien consideró necesario únicamente el

sellado de las fisuras que presentaba. Para ello el técnico procedió a delimitar las fisuras mediante plastilina y posteriormente introdujo una resina epoxi. Tras la colocación en pie del monolito, y una vez solidificada la resina, se retiró la plastilina.

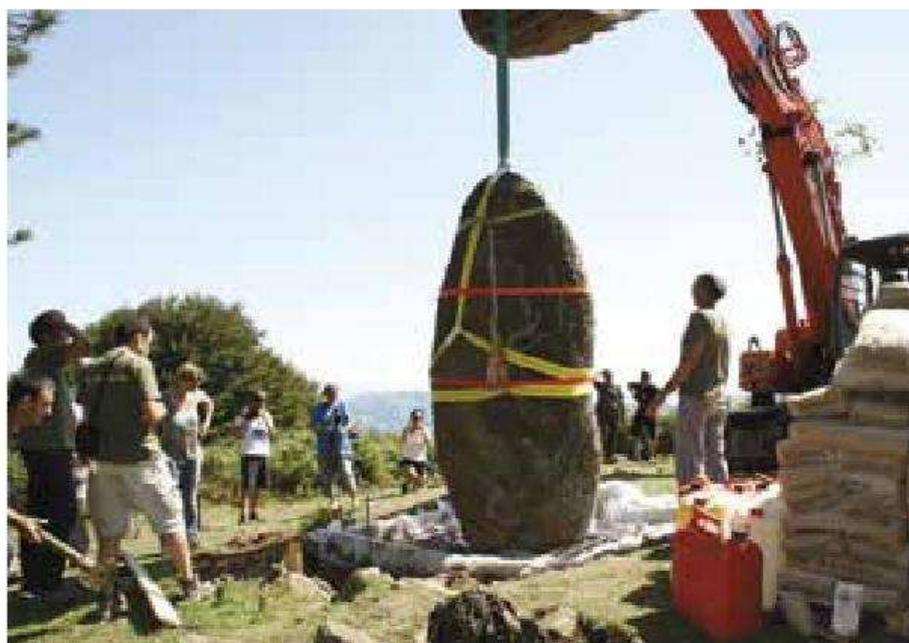
Colocación del monolito. MANU CEBERIO

Una vez establecida la armadura se colocaron las cinchas que habían de servir de sujeción para el levantamiento del bloque. Las cinchas sujetaron adecuadamente el bloque y en el transcurso de la operación no sufrió daño alguno.

Tras el izado mediante excavadora y la colocación del monolito en su ubicación definitiva, se procedió a, tal y como estaba previsto, proteger la parte inferior del mismo con un film plástico.

Posteriormente se apuntaló el monolito en su posición definitiva, para después disponer el hormigón.

Una vez fraguado el hormigón se retiraron los puntales y se colocó una capa de caucho butilo de cara a impermeabilizar la zapata de hormigón. Tras ello se dispuso la cubierta vegetal herbácea, procedente del entorno.
