# Compañía de los Ferrocarriles Vascongados.

## Reconstrucción de Puentes.

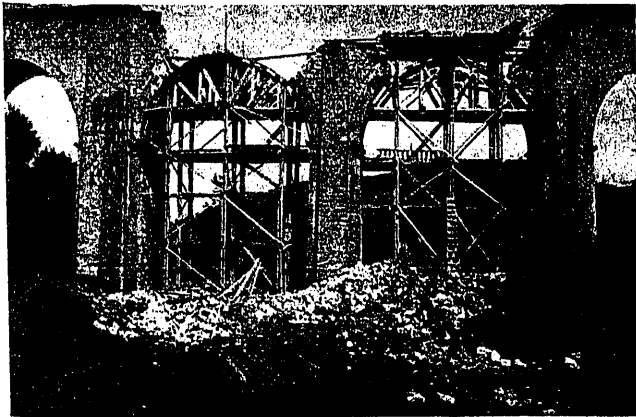
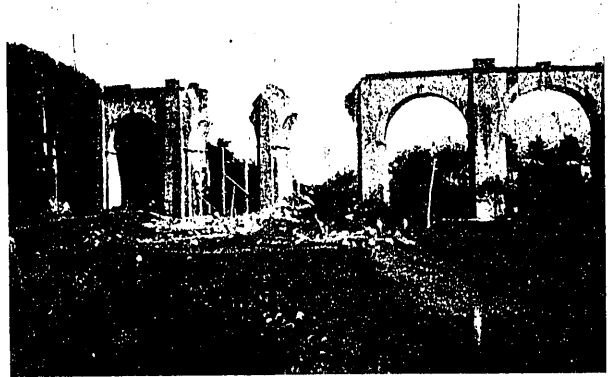
### Viaducto de Orio.

Está formado por siete arcos de medio punto, de 10 m. de luz cada uno, que se apoyan en dos pilas estribos y cuatro pilas ordinarias. La altura media de la explanación sobre el fondo del barranco es de 17,50 m., y su ancho, de 4 m. a la altura de la imposta de coronación.

Solamente fueron volados dos arcos, el tercero y cuarto, y como en las pilas no se observó ningún movimiento, se pensó en sustituir la piedra por el hormigón en masa, empezando su construcción el 25 de septiembre, y el día 19 de noviembre de 1936, es decir, a los cincuenta y seis días de empezarse la obra, quedaba completamente terminada y se restablecía

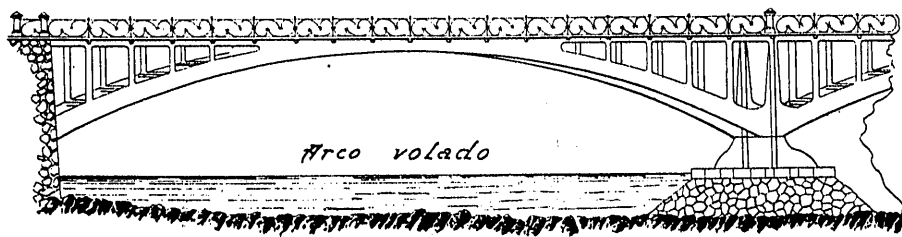
### Puente de "El Pontón".

También merece citarse esta obra, que fué volada por los rojos en su huída, en uno de sus arcos, y que es uno de los primeros puentes de hormigón construidos en España, por lo que se cita en el libro de Ribera.

La reconstrucción se hizo conforme al proyecto primitivo, para no alterar la esbelta fisonomía de la obra. Se empleó armadura rígida, arriostrándose los dos arcos, ya que en cada uno no cabía más de una cimbra. La luz es de 34,75 m.; la flecha, 4,35 m., y la oblicuidad, de  $45^{\circ}$ .
